CONTRÔLE D'ÉTANCHÉITÉ ET DE CONFORMITÉ D'UN RÉSERVOIR À MAZOUT

RÉF. 24/2026/63739/C01:1

DATE DU CONTRÔLE 14/04/2026
ADRESSE DU CONTRÔLE Rue de Soive 40 - 6183 Courcelles

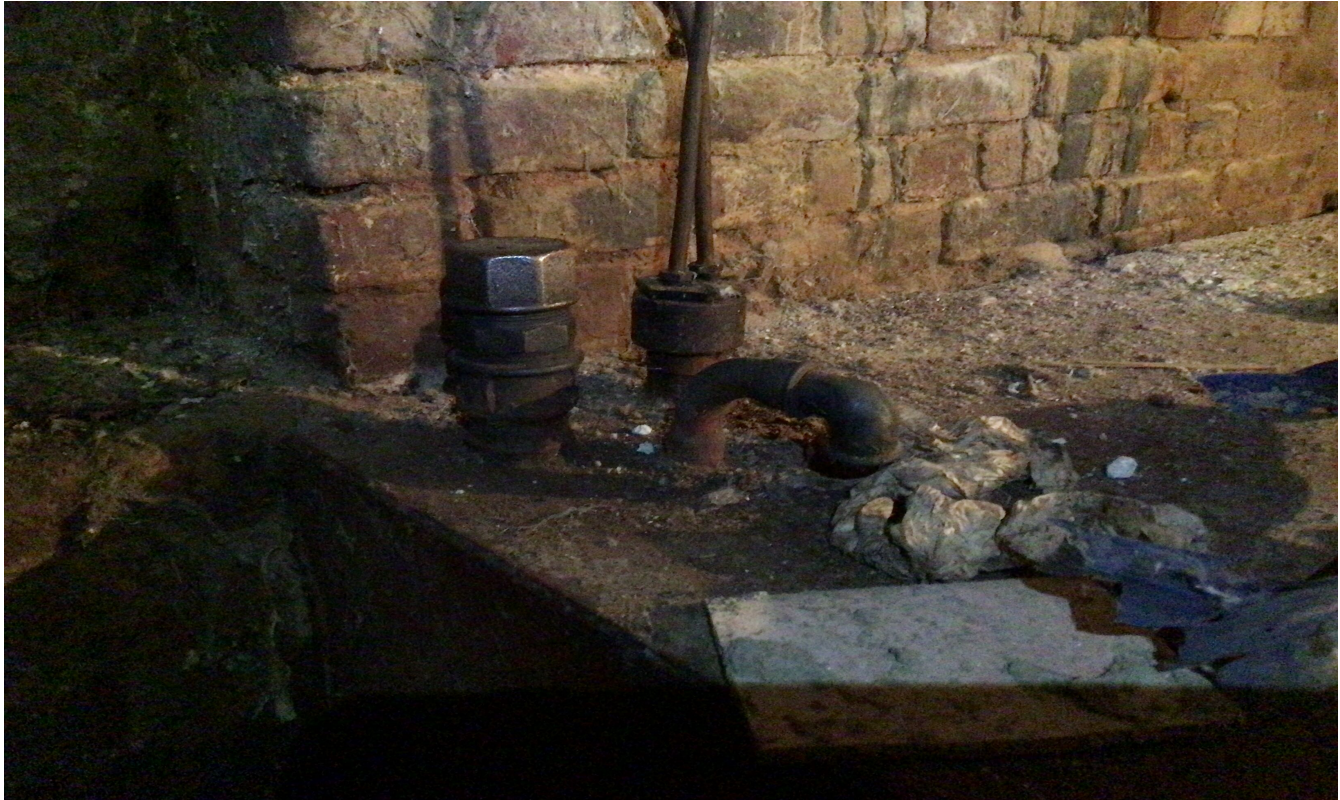
Chambre de visite et accessoires

Système de chauffage	Chaudière	Fonctionnement du système de chauffage	Fonctionne
Type de raccordement au système de chauffage	Bi-tube	Contrôle des tuyauteries visibles du réservoir au système de chauffage	Conforme
Soutirage	Par le haut	Conduite de remplissage	Conforme
Conduite de ventilation	Pas Conforme	Système anti-débordement	absent
Système de mesure de niveau	pas présent	Contrôle visuel de l'étanchéité	Etanche
Pollution en dehors du réservoir	Non	Remarque(s) relative(s) aux contrôles	Présence de rouille sur le bas de la cuve.

L'autorisation d'exploitation n'est pas présente
La conduite de ventilation n'est pas conforme
Le système de mesure de niveau n'est pas conforme / est absent
Placer un système anti-débordement : sifflet ou sonde
Il faut rendre le système anti-débordement démontable afin de pouvoir vérifier la longueur de la tige
Présence de rouille sur le bas du réservoir. A traiter.
