## Rapport de contrôle d'installations électriques à basse et à très basse tension

RÉF. 19/2024/75350/01:1

DATE DU CONTRÔLE 20/08/2024 (13:40 - 14:40) AGENT VISITEUR Mathieu Chabeau  
ADRESSE DU CONTRÔLE Chaussée de Nivelles 224 - 7181 Arquennes TYPE DE CONTRÔLE Visite de contrôle vente ancienne installation (8.4.2.)

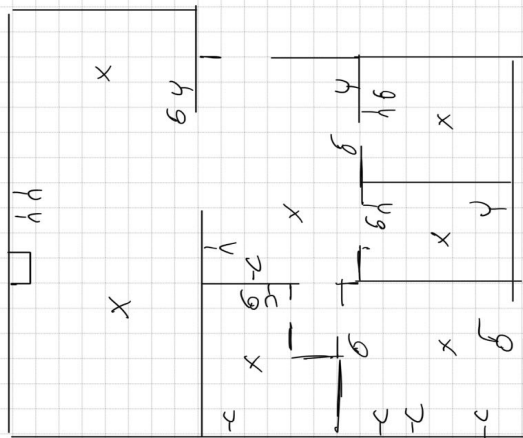
#### Croquis de position élémentaire et descriptif sommaire des tableaux

Sur base de ce qui est visible et accessible lors du contrôle - Gebaseerd op wat zichtbaar en toegankelijk is tijdens de keuring
