# CONTRÔLE D'ÉTANCHÉITÉ ET DE CONFORMITÉ D'UN RÉSERVOIR À MAZOUT

RÉF. 134/2026/80773/C01:1

Avenue François Deladrière 2 -  
7181 Seneffe

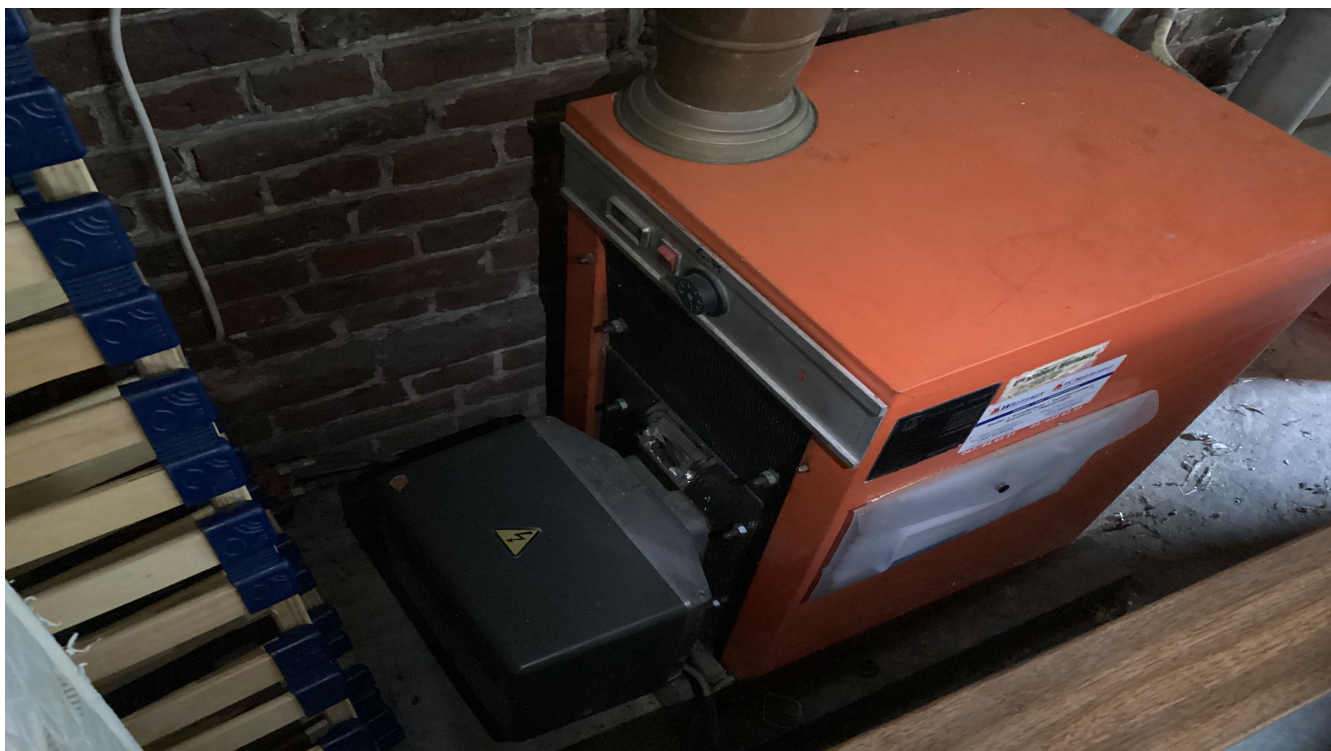
| Système de chauffage | Chaudière | Fonctionnement du système de chauffage | Fonctionne |

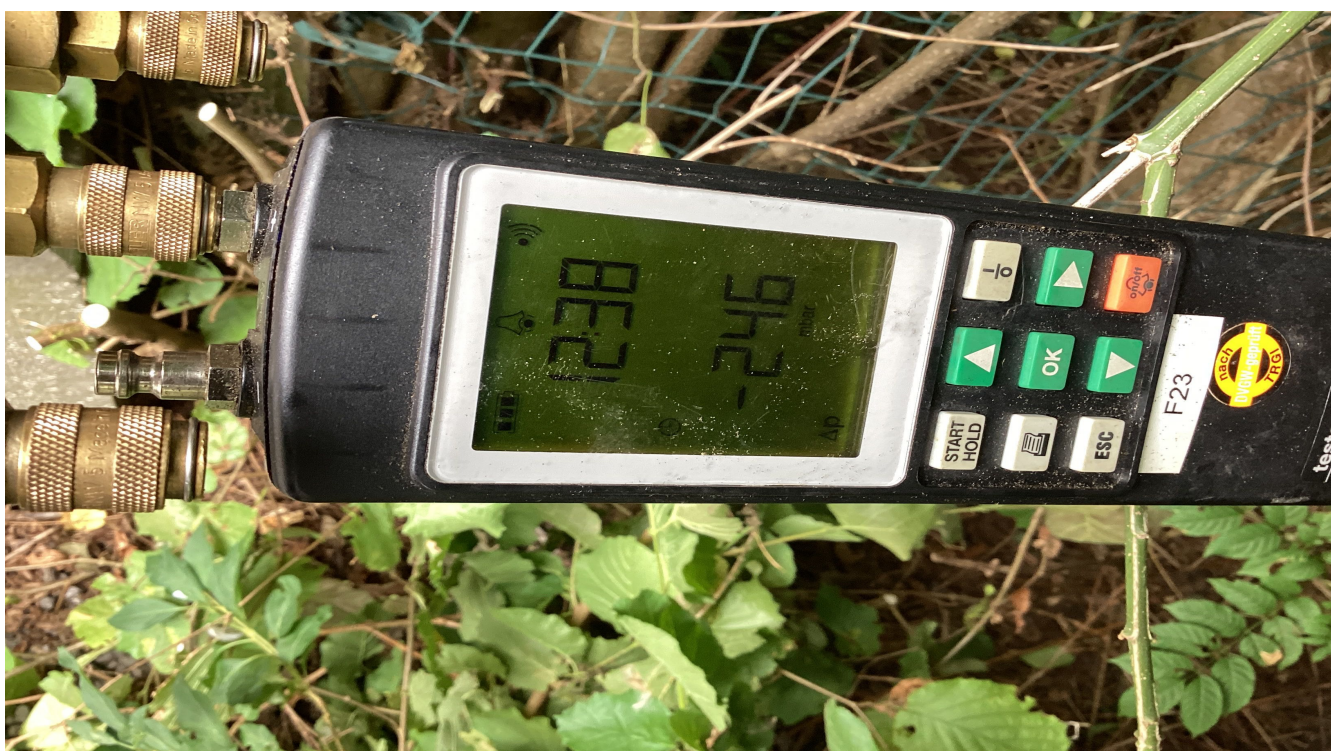
Listing test d'étanchéité de la chaîne de mesure avant contrôle

| Étanchéité de la chaîne de mesure avant contrôle | OK | Résultat de l'épreuve d'étanchéité | Conforme aux prescriptions imposées par l'état |

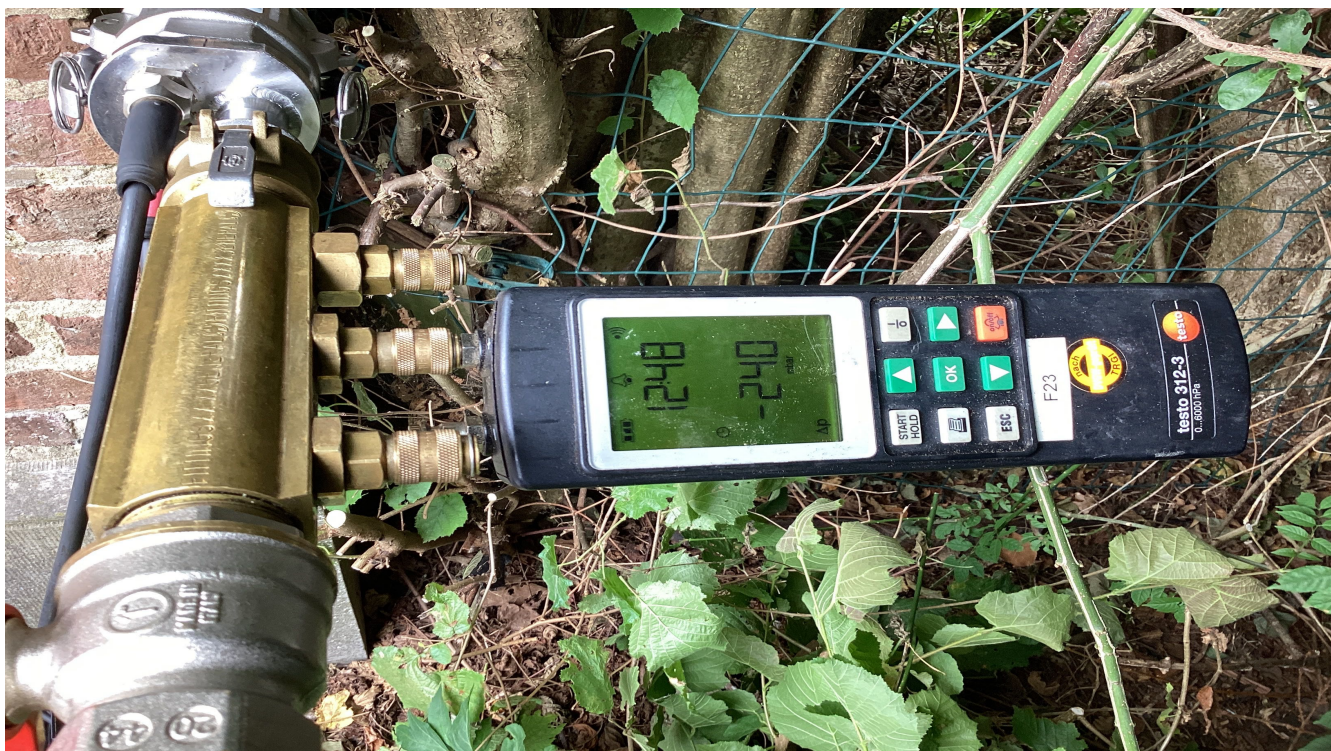
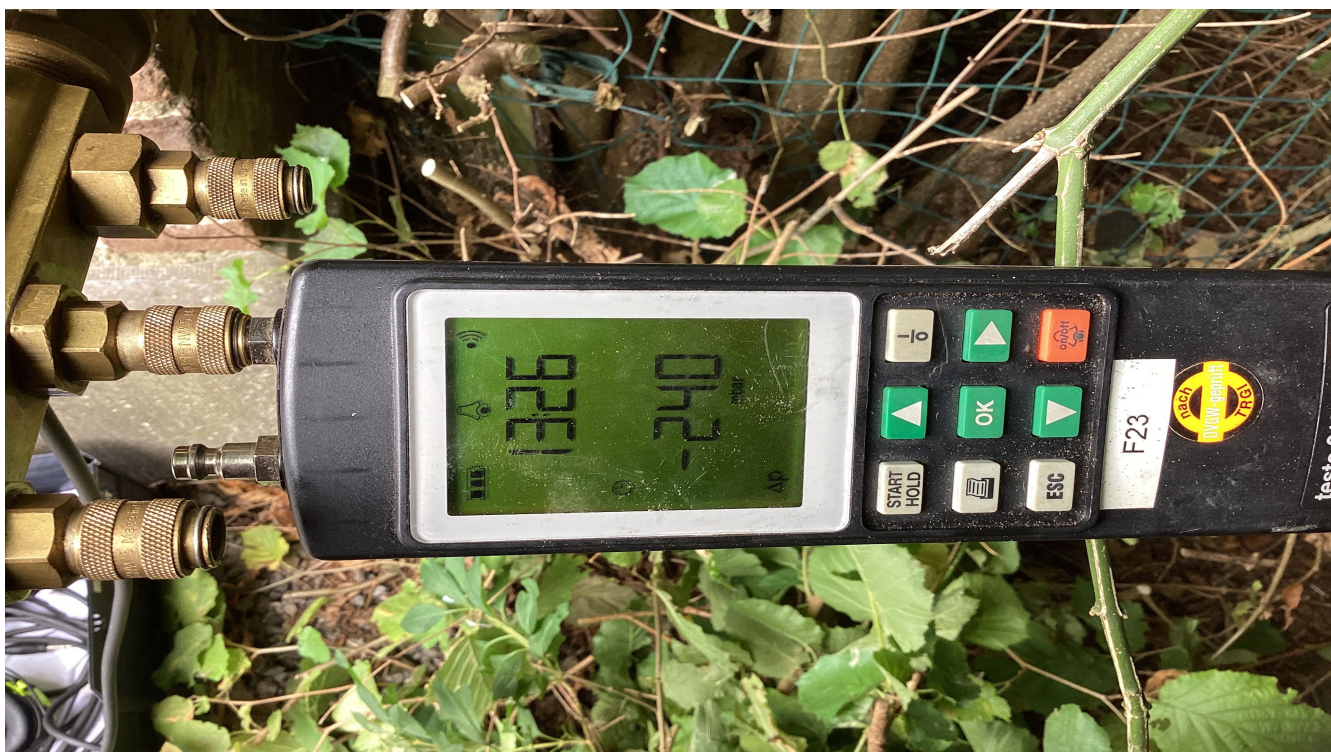
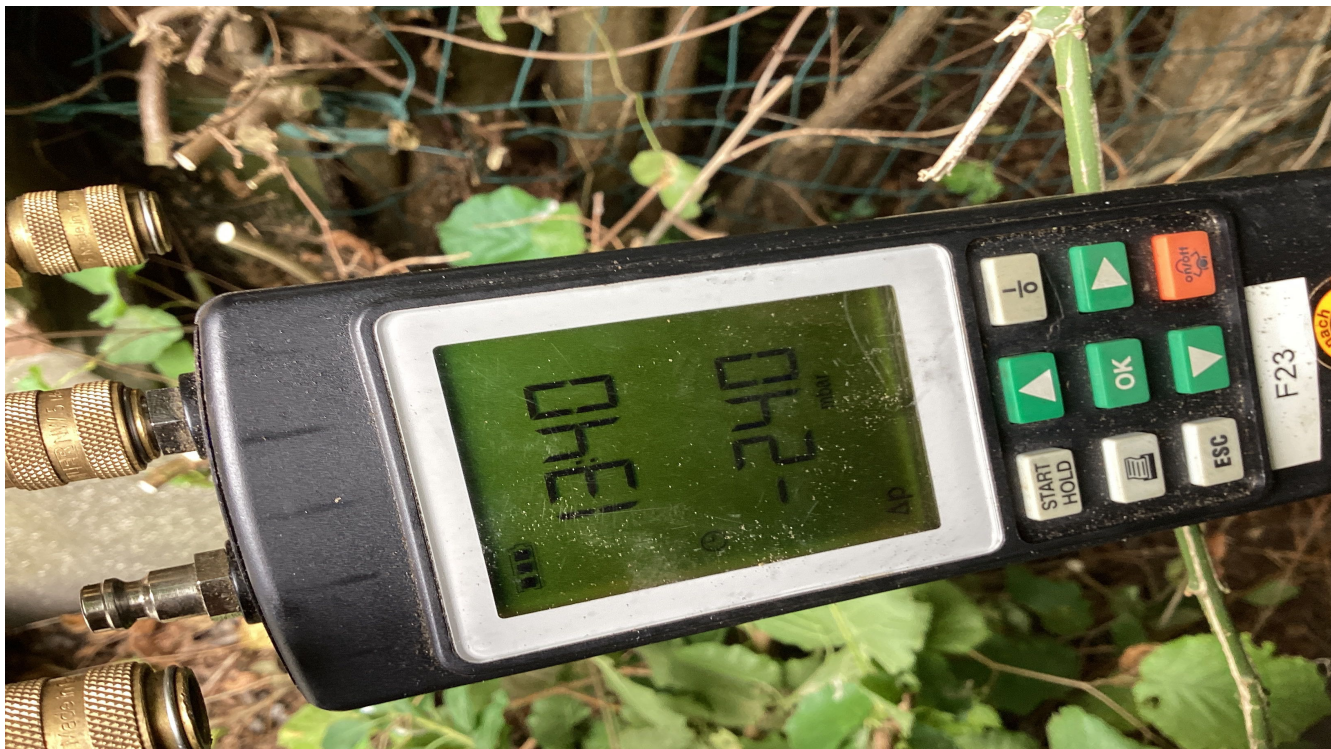
Listing test d'étanchéité du réservoir

| Hauteur d'eau après le test (cm) | 0 | Dépression atteinte (mbar) | -246 |
| Valeur de la dépression à T0 (mbar) | -246 | Valeur de la dépression à T10 (mbar) | -240 |
| Valeur de la dépression à T50 (mbar) | -240 | Valeur de la dépression à T60 (mbar) | -240 |

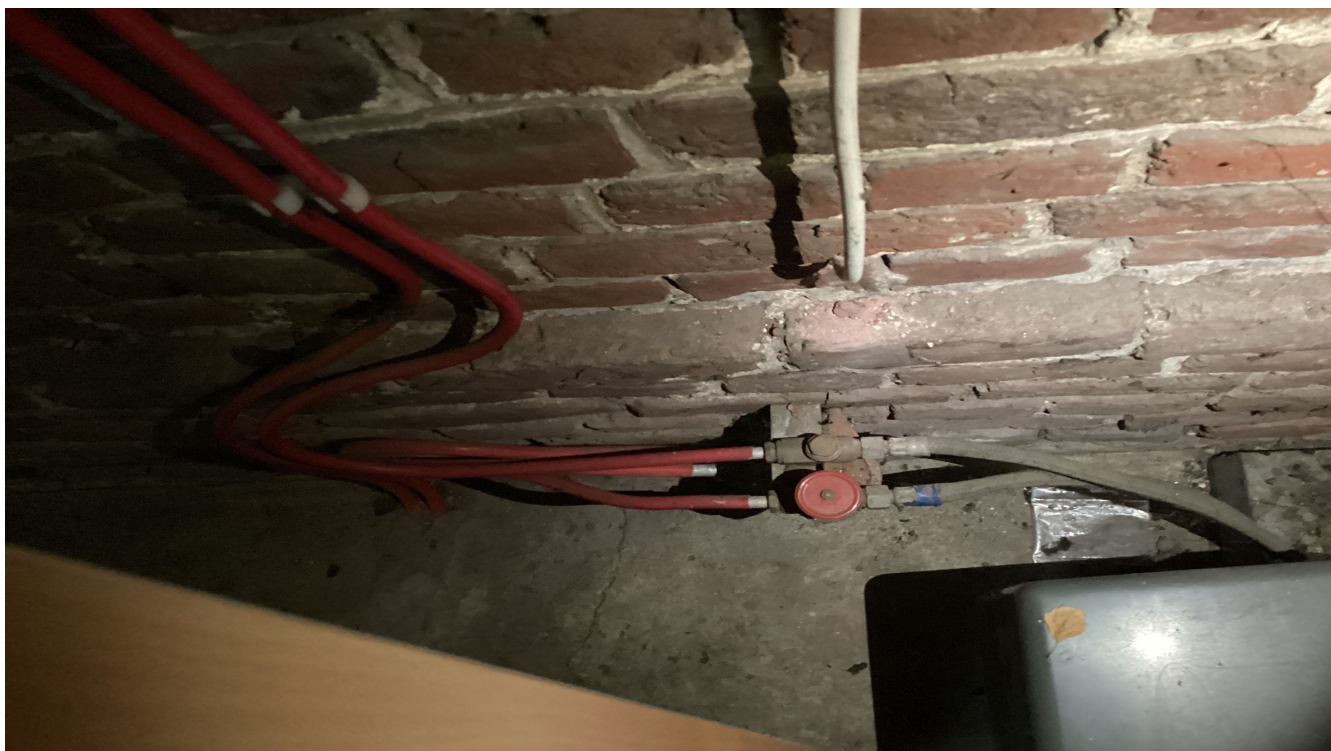
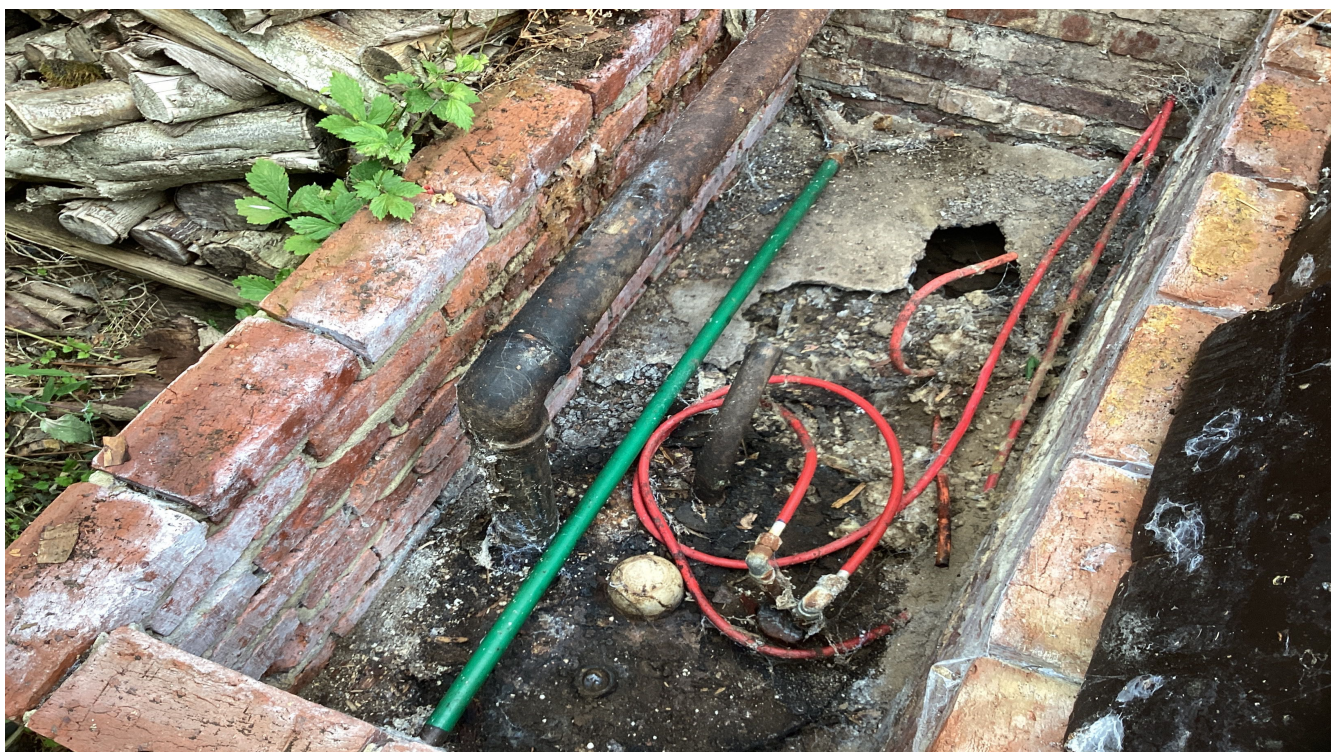
Chambre de visite et accessoires

| Système de mesure de niveau | pas présent | Trou d'homme | Conforme |

Absence de bouchon sur un raccord sur le plateau trou d'homme, risque d'infiltration d'eau dans la cuve

Placer un système anti-débordement : sifflet ou sonde

Il faut rendre le système anti-débordement démontable afin de pouvoir vérifier la longueur de la tige

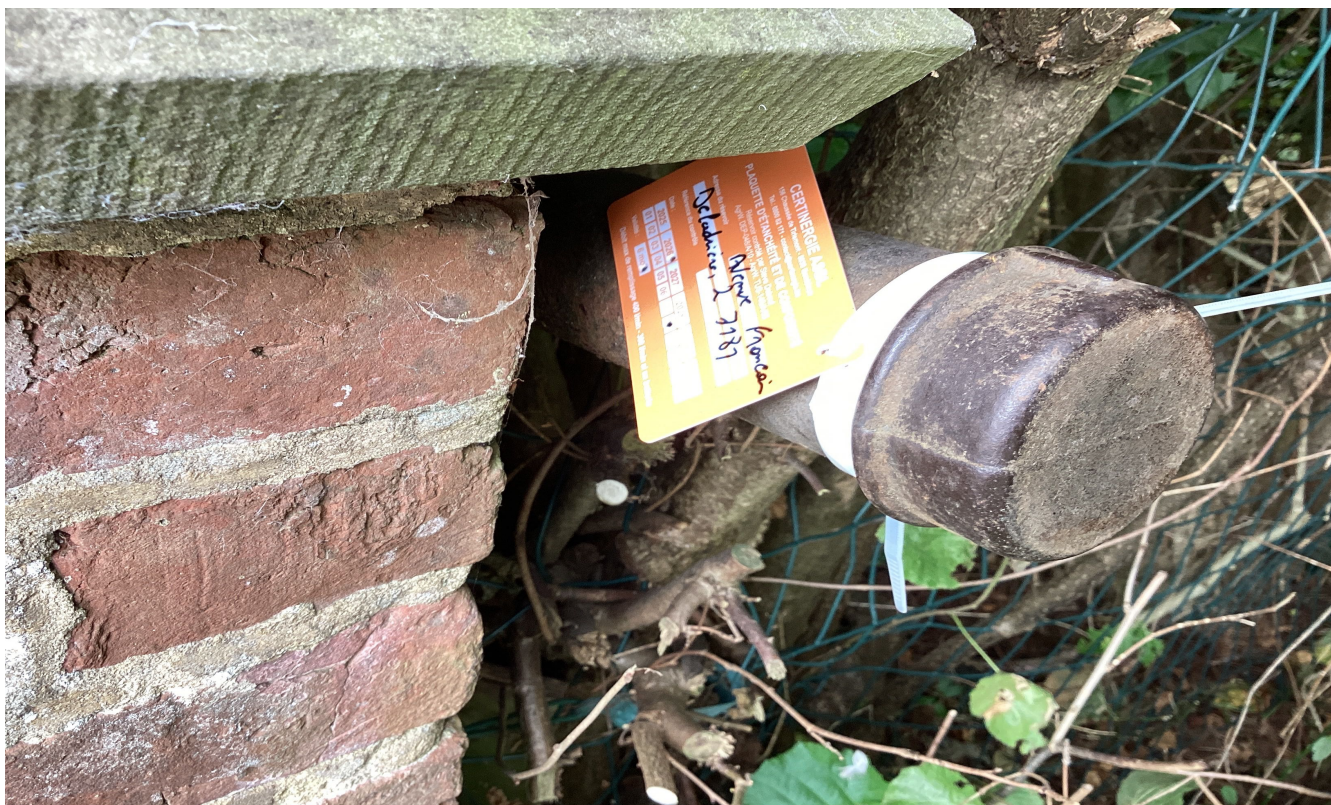
Plaquette apposée sur le réservoir

Une plaquette orange a été fixée et scellée sur la conduite de remplissage du réservoir le jour même du contrôle.
